Dett.01
Controsoffitto a volta - Sala riunioni
Scala 1:20

Dett. 02
Controparete Sala riunioni - Prospetto
Scala 1:20

OGGETTO	Lavori di manutenzione straordinaria appartamento Via Lucullo 11, Roma	Scala VARIE	
Tav. AR07	Dett.02_Controparete Sala Riunioni Prospetto e dettagli costruttivi		
	RUP: arch. Stefano Bocchino Progetto: arch. Gisella Cestari

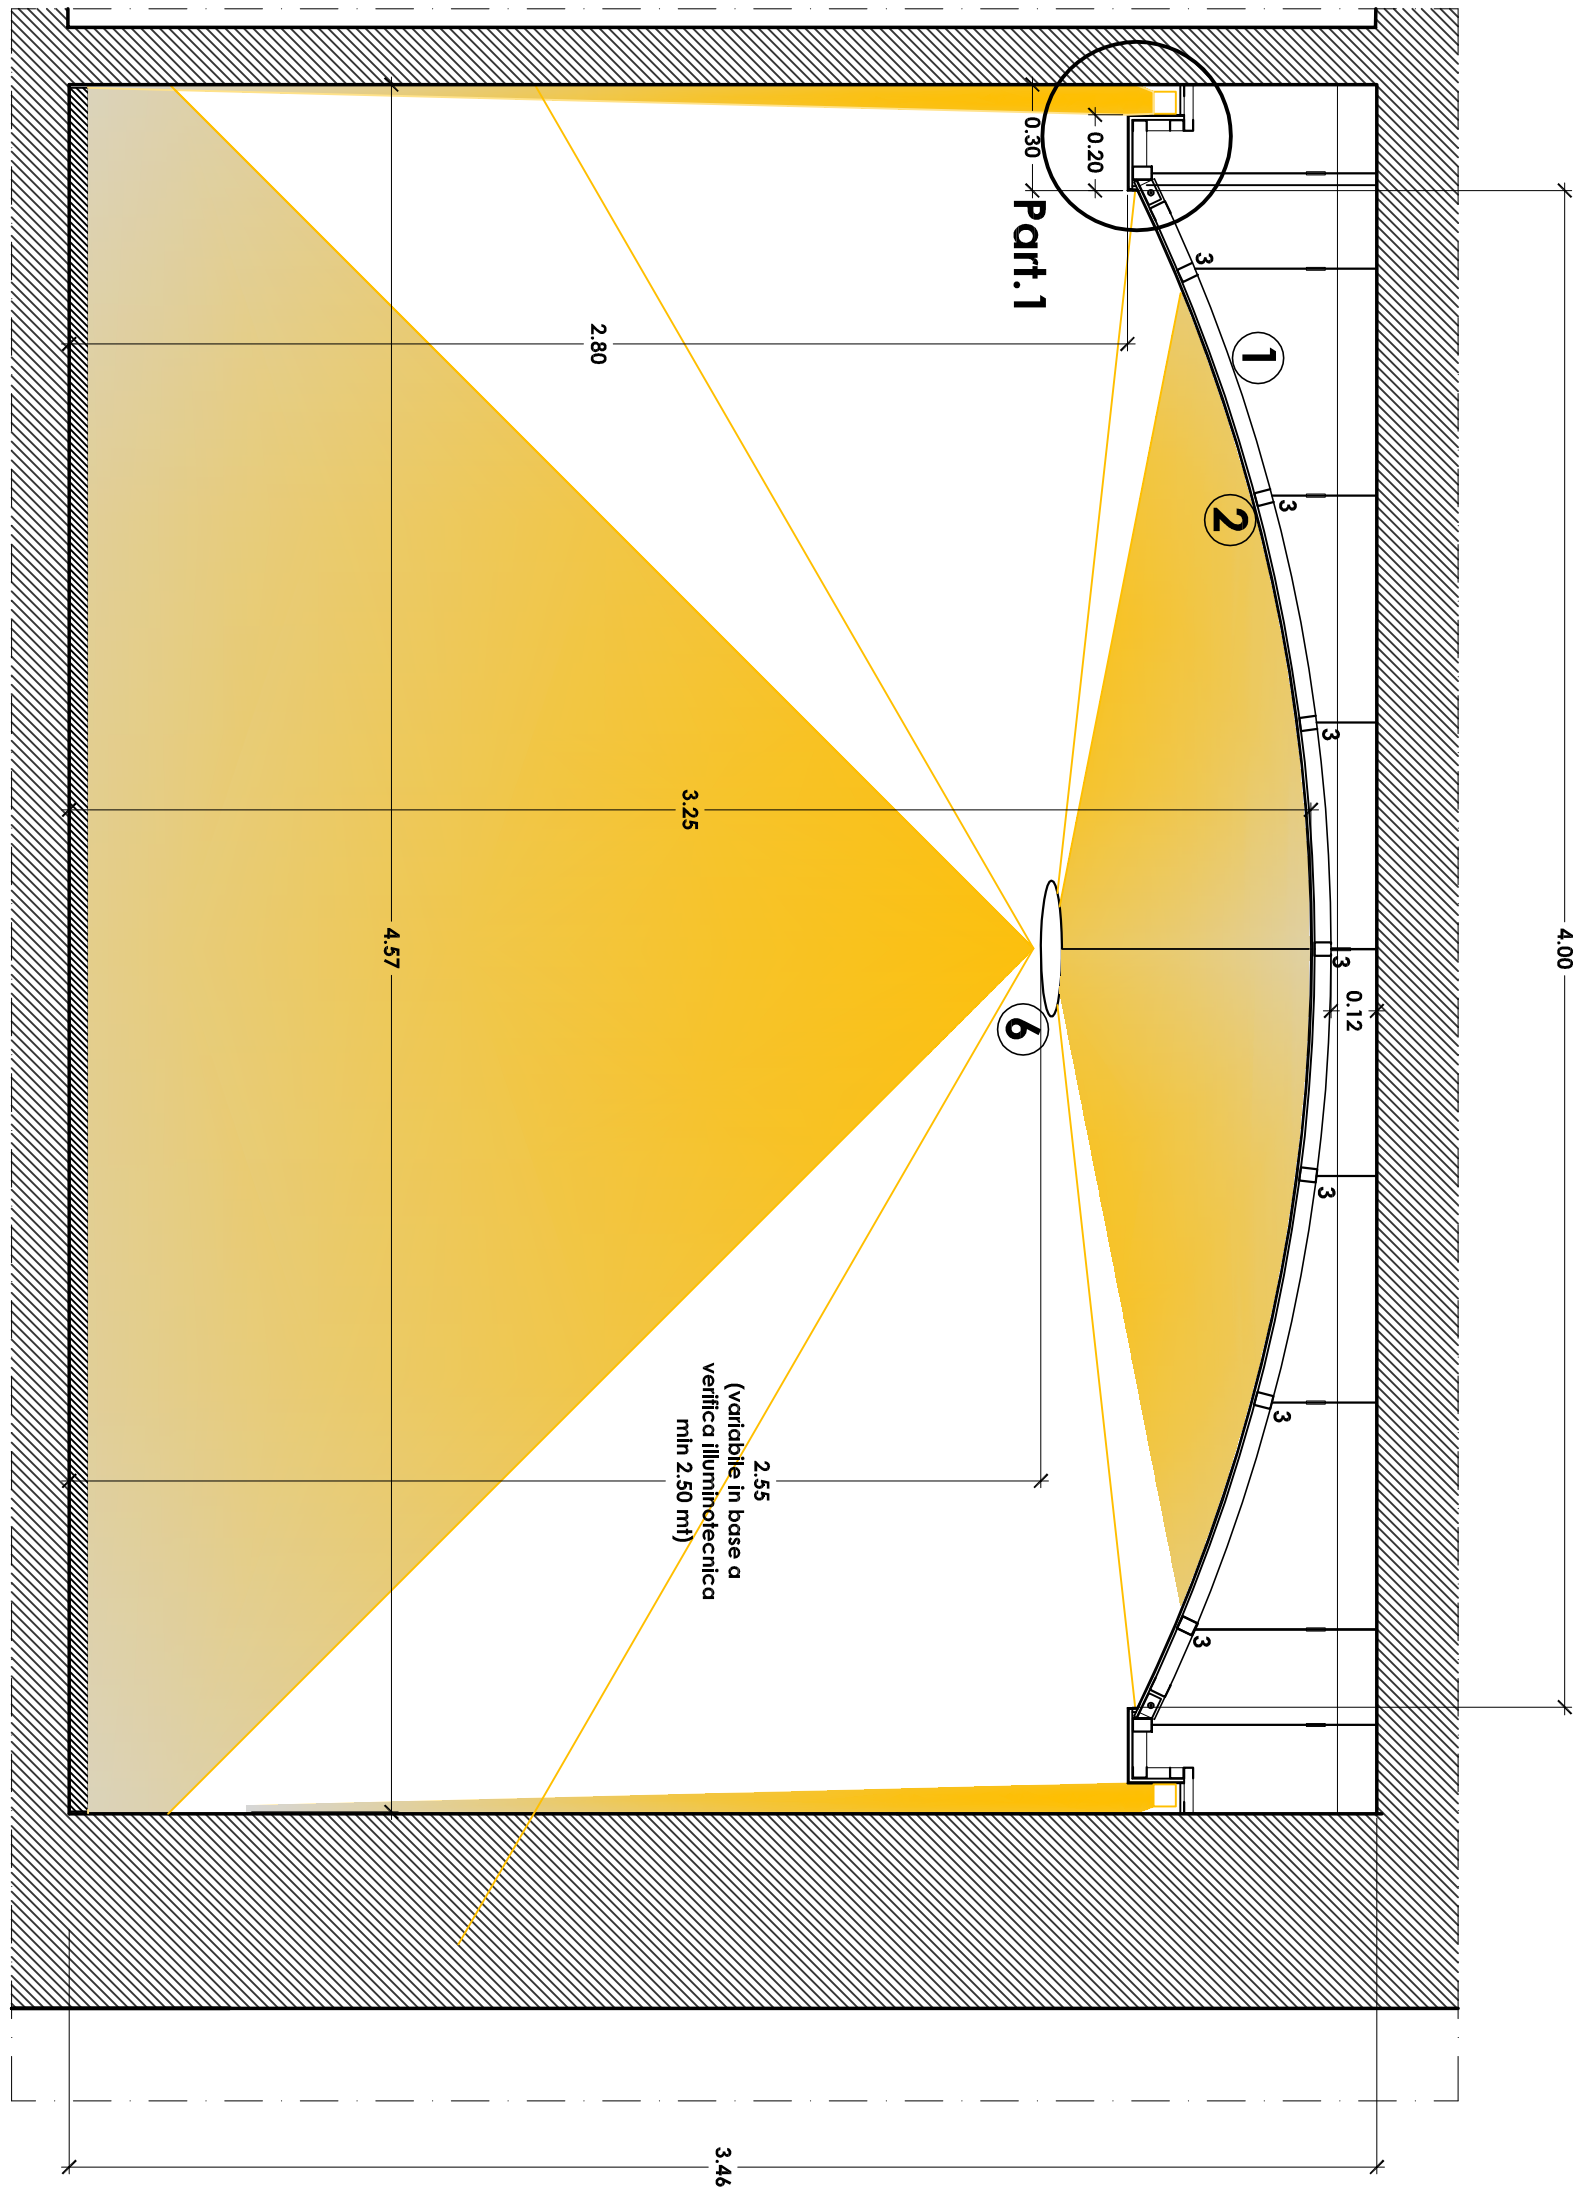
- 1 Profilo scabbiere in acciaio zincato colorato 50x40 mm 10/10 perimetrale a soffitto con lamiere rigate regolabili - costole - passo 40 cm
- 2 Laste in cartongesso curve da 7 mm ovviate alla struttura. Stuccatura viti e giunture con interposizione rete in fibra sintetica. Rasatura a gesso liscia speculare. Finito a scelta della DD.LL.

- 3 Profili a C di inglobamento longitudinali in lamiera d'acciaio 6/10 struttura volta
- 4 Profilo longitudinale scabbiere in acciaio 10/10 rigidamente saldato al soffitto - oggetto puntuale degli elementi costituenti della struttura portante della volta - termino a parete in 2 punti

- 5 Velelele di bordo in cartongesso su struttura rigida in profili scabbiere di acciaio zincato 6/10 rasato a parete e a 45° verso il centro della volta per la circolazione dell'aria impianto CDZ e illuminazione

- 6 Corpo illuminante a sospensione luce diretta - indiretta illuminazione generale
- 7 Linee luce continue led ottica asimmetrica incasso soffitto illuminazione rotante parete
